## MANGUITO REPARACIÓN

### INTRODUCCIÓN

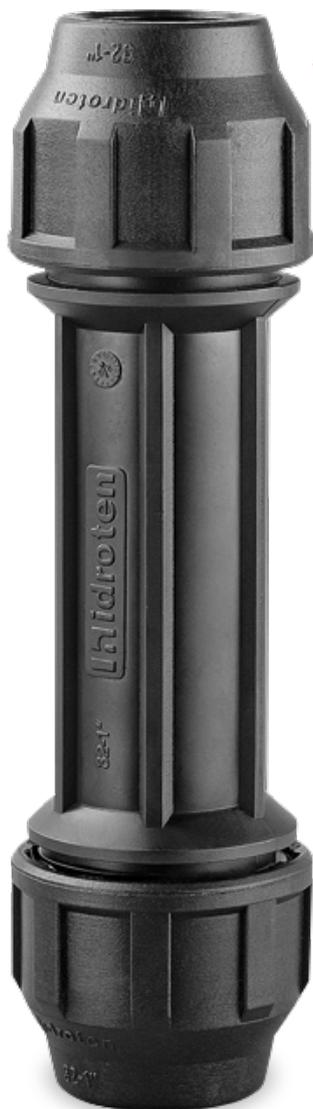
- Mayor longitud que la de un enlace normal.
- Un tamaño de diámetro interior superior, lo que ofrece una mayor holgura del tubo con las máximas garantías.

- La no existencia de topes interiores, que permite un deslizamiento del tubo.
- Sistema exclusivo de agarre que permite liberar el casquillo dentado al aflojar la tuerca, permitiendo liberar el tubo y desplazar el accesorio.

- Rosca tipo cónica en la unión entre la tuerca y el cuerpo, que asegura una resistencia mecánica inmejorable en dicha unión, generando por tanto mayor resistencia a tracción.

- Las pinzas, de una sola pieza y 6 brazos, integradas en el prensa-juntas generan una máxima sujeción o tracción (cumple normas).
- Mayor facilidad y agilidad en las operaciones de montaje y desmontaje debido a que posee un menor número de piezas al estar integrada la pinza con el prensa-juntas.

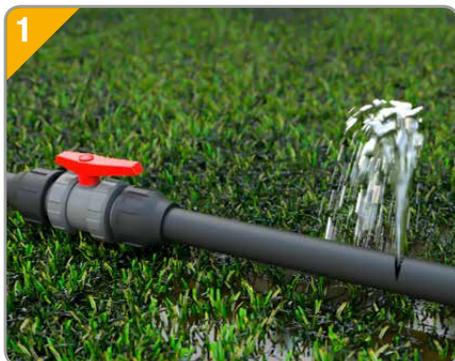
1. Se produce una **rotura** en la instalación.

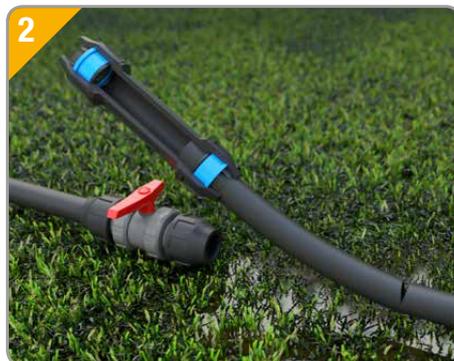
2. Gracias a la longitud del enlace, se puede seccionar la parte dañada y unir ambos extremos, con la utilización de un solo accesorio.

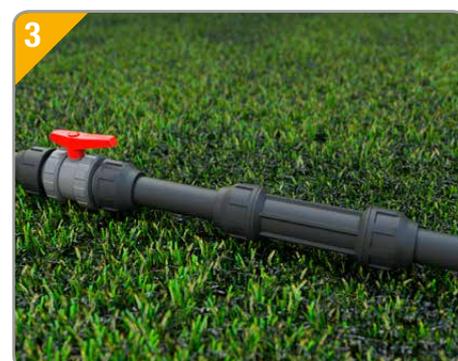
3. La instalación vuelve a funcionar con total normalidad
